# AMSTERDAM ZUIDERKERKSTOREN

groot onderhoud rijksmonument

**archivolt**  
**architecten**

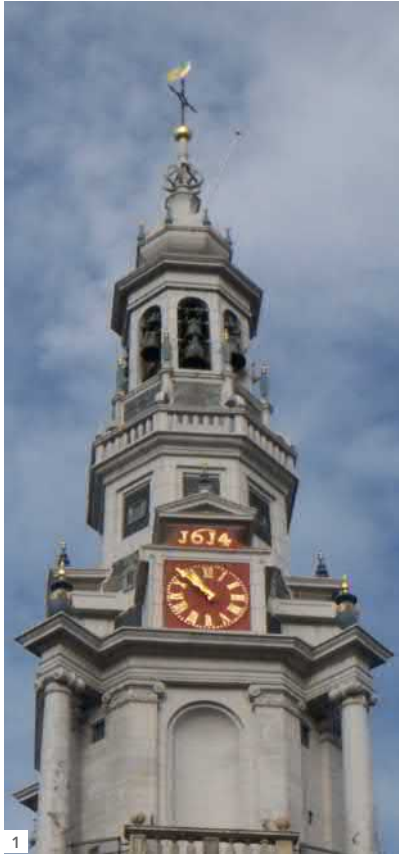
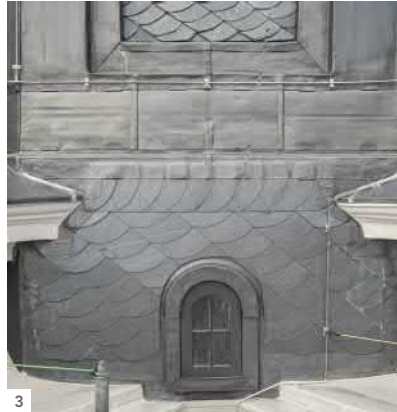
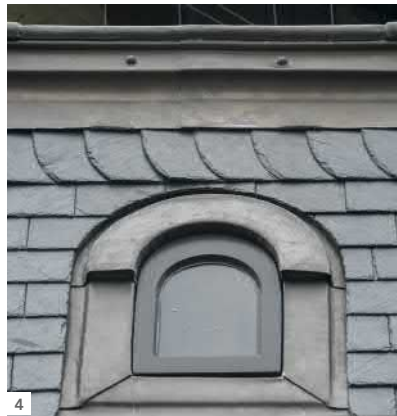
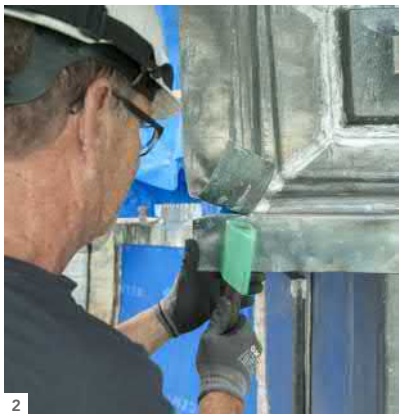
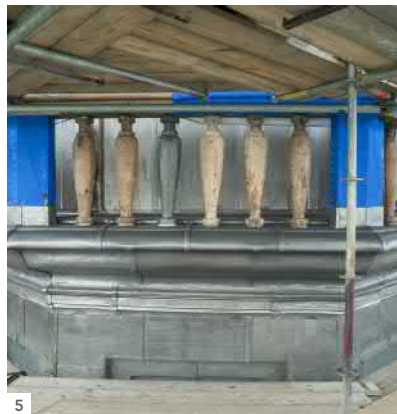
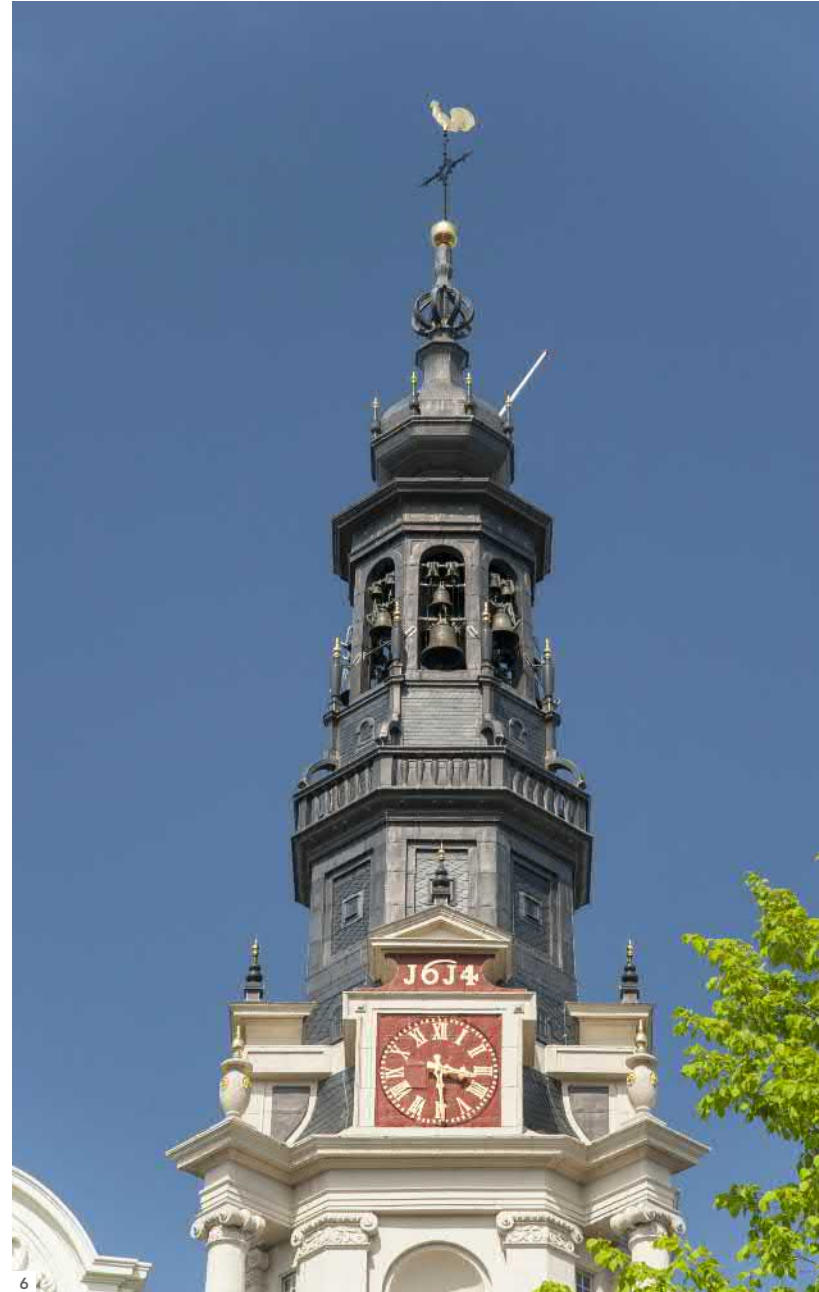
Door de jaren heen hebben reparaties aan het lood plaats gevonden. Reparaties op grote schaal zorgen uiteindelijk voor zwakke plekken. Het lood moet de onderliggende houtconstructie beschermen, en het is daarom van groot belang dat het in goede staat verkeerd. De loden bekleding bleek niet meer te herstellen, en daarom is in overleg met Monumenten en Archeologie Amsterdam en de gemeente Amsterdam besloten al het loodwerk te vernieuwen. Dit bood de kans detailleringen te verbeteren en het houtwerk waar nodig te herstellen en volledige bescherming te bieden. Loodverwerking op een toren vereist een specifiek type vakmensen, die het beheersen van een ambacht combineren met liefde voor hun van en het pand.

Doordat al het lood vernieuwd is van de torenspits kon tevens gekeken worden naar de kleurstelling. Het lood was geschilderd in het kader van het Witte torenplan, waarbij het voornemen bestond om alle torenspitsen een natuursteenkleur te geven, alsof de spits in natuursteen opgebouwd was. Uiteindelijk is het alleen bij de Montelbaanstoren en de Zuiderkerkstoren uitgevoerd, waarbij de Zuiderkerkstoren in de jaren '80 grijs geschilderd was. In overleg met de gemeente is gekozen terug te gaan naar een beeld zoals op een schilderij te zien is van Werner van der Valckert uit 1620.

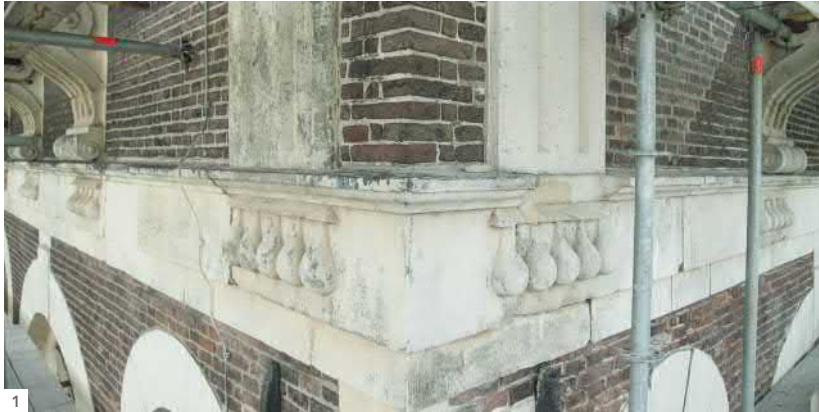
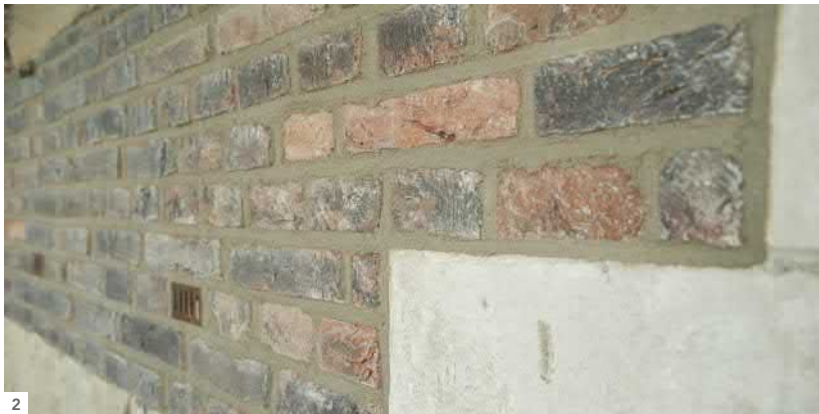
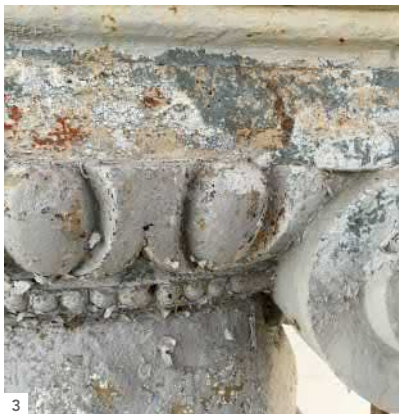
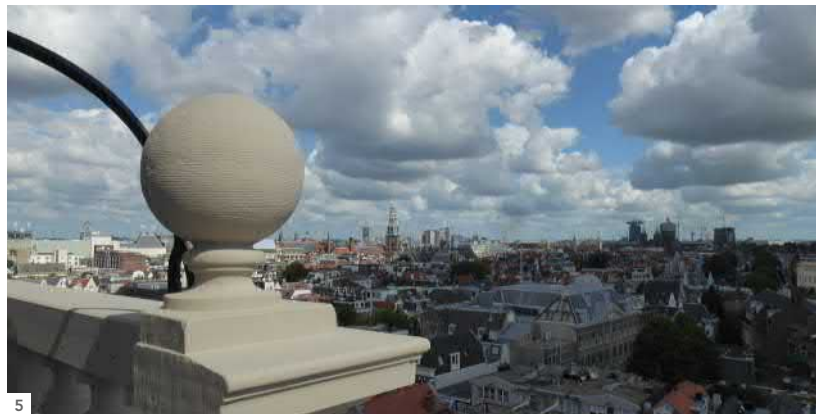
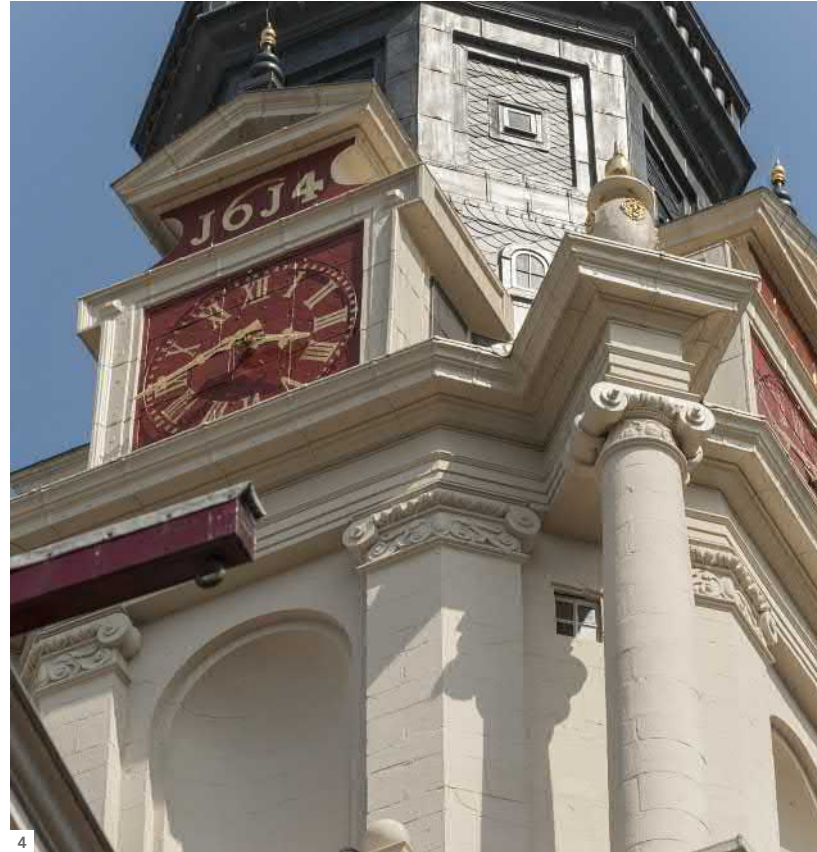
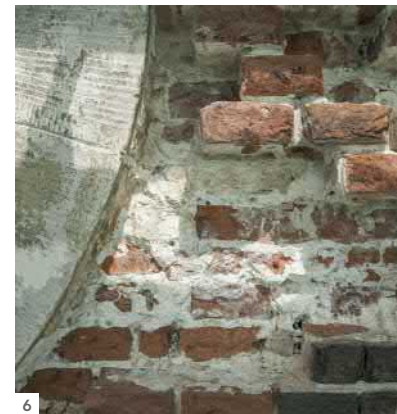
De houten met lood bekleedde torenspits rust op een massief ogend basement. Dit basement is opgebouwd uit metselwerk en natuursteen. Het natuursteen is grotendeels versiering, maar heeft plaatselijk ook een dragende rol zoals bij de consoles. Het natuursteen was op de meeste plaatsen in goede staat, maar was in de loop der jaren vele malen geschilderd. Teveel verflagen sluit het natuursteen af en daarom zijn de bestaande verflagen zoveel als mogelijk verwijderd. Daarna is in overleg met diverse instanties de kleur gekozen, welke speciaal voor de Westerkerk is ontwikkeld. Daar de architecten van beiden gebouwen dezelfde is, namelijk Hendrick de Keijzer, bleek de kleur goed te passen bij de architectuur van de Zuiderkerkstoren.

Het metselwerk heeft erg te leiden gehad van de weersomstandigheden, met name vorstschade. Daarnaast was op vele plaatsen in het verleden gevoegd met een cementmortel. Dit type mortel is te hard voor de veelal historische stenen, die terug te brengen zijn van de beginperiode tot alle tussentijdse restauraties. Hiertoe zijn de zwaar aangetaste stenen vervangen door een speciaal voor de Zuiderkerkstoren gebakken steen door steenfabriek Zilverschoon. Daarnaast is op veel plaatsen een nieuwe voeg aangebracht. Door goed te kijken naar kleur, structuur en eigenschappen van zowel steen als voeg zijn de inboetingen amper zichtbaar en opgenomen in het bestaande werk.

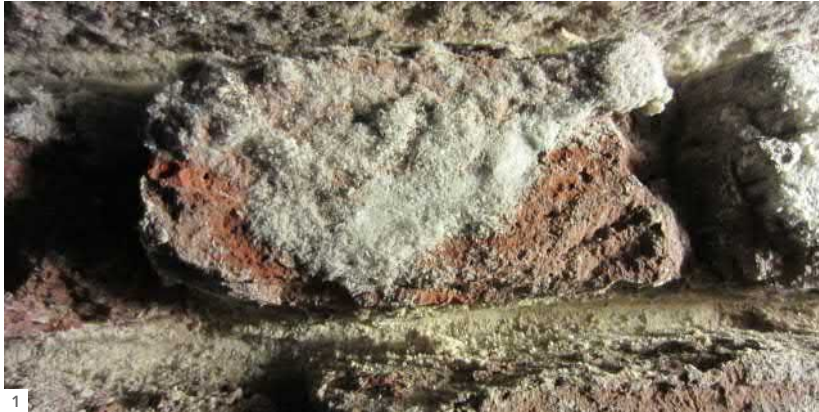
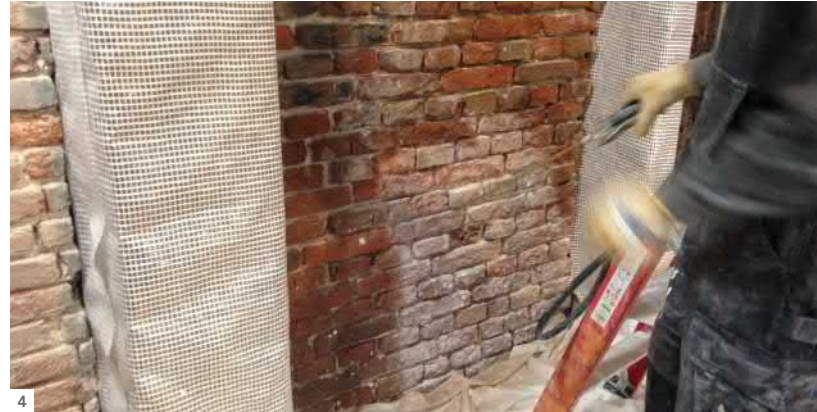
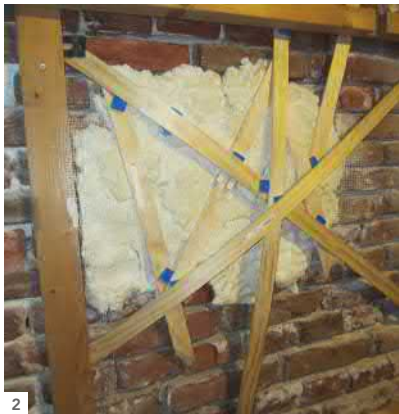
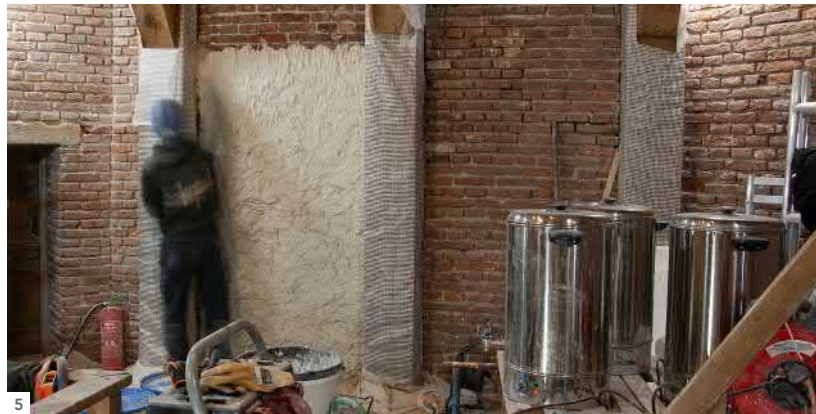
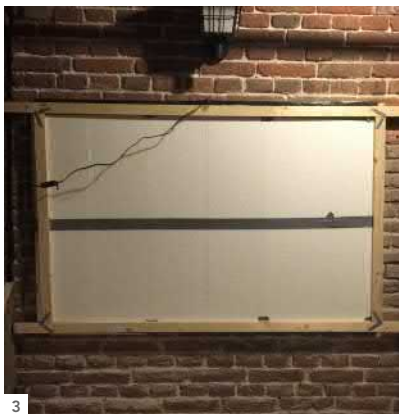
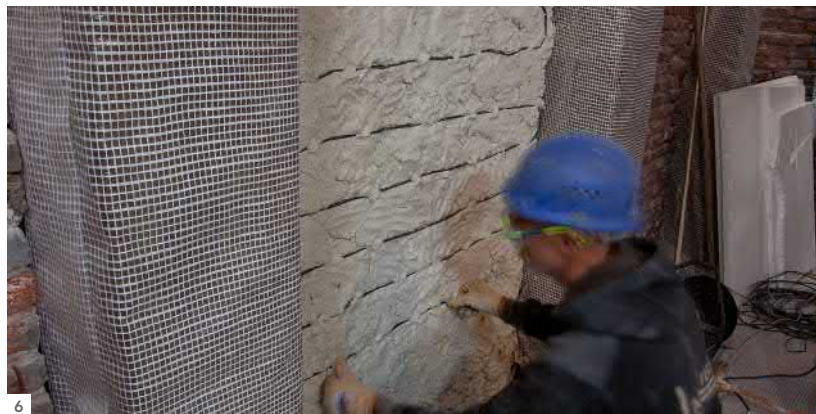
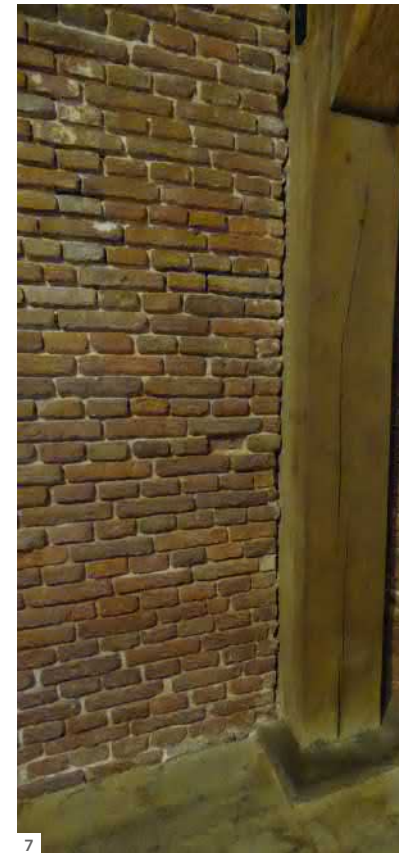
Het metselwerk aan de binnenzijde van de toren was zwaar zoutbelast. Uit onderzoek kwam naar voren dat er twee typen zout aanwezig waren, natriumchloride (keukenzout) maar voornamelijk natriumsulfaat. Doordat zouten in oplossing gaan en na droging weer kristalliseren ontstaat schade aan het metselwerk.

De meest gebruikte methode om metselwerk te ontzouten is door een poultice, bestaande uit een kleisoort, cellulose (papiermache als het ware) en zandkorrels, samen met water aan te brengen op het metselwerk. Door een juiste porie verdeling ten opzichte van de baksteen en het voegwerk worden zouten vanuit de ondergrond naar de poultice getransporteerd. De samenstelling van de poultice is essentieel, bij een verkeerde porieverdeling kunnen de zouten juist dieper het metselwerk intrekken, en dat moet voorkomen worden.

In dit geval met natriumsulfaat moest het metselwerk verwarmd zijn, omdat de aangetroffen zouten anders tijdens het ontzouten extra schade zou veroorzaken. Het is de eerste keer dat dit buiten een laboratorium is uitgevoerd, en was noodzakelijk door de snelheid waarmee het metselwerk werd aangetast.

Het aanbrengen van de verwarmingsdraden, nat maken met gedemineraliseerd water en aanbrengen van de poultice werd met de hand gedaan. Uit de meetresultaten is gebleken dat de ambachtsman die deze megaoperatie bijna alleen heeft uitgevoerd eer van zijn werk heeft gehad: het zoutgehalte van het metselwerk is aanzienlijk verlaagd.

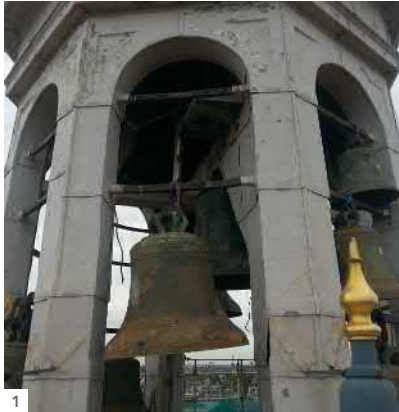
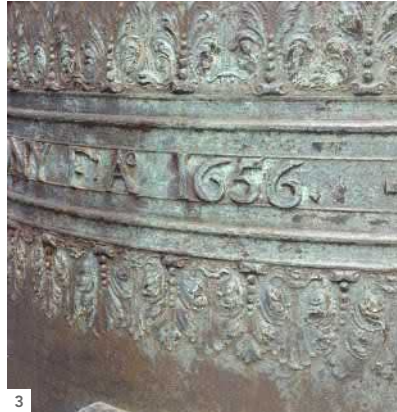
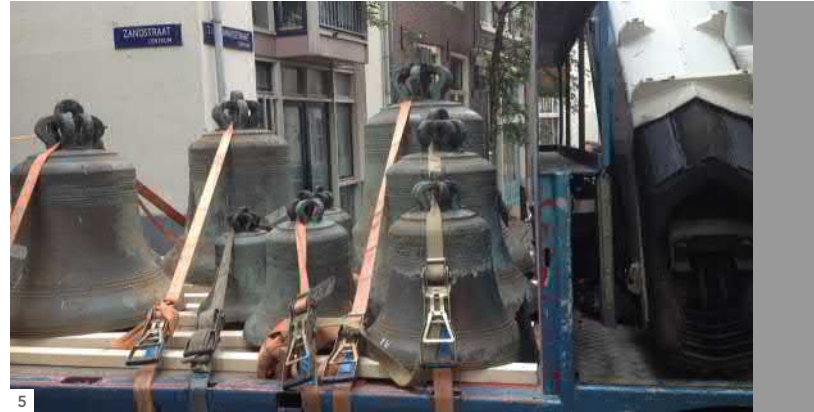
Doordat het lood van de spits in zijn geheel vervangen werd, moesten de historische Hemony carillonklokken grotendeels uit de toren verwijderd worden. Met een grote kraan zijn ze uit de toren getakeld en naar de werf van Koninklijke Eijsbouts vervoerd. De klokken zelf waren in uitstekende staat, alleen de klepels en hamers zijn vernieuwd. Hierbij is door de beiaardier, Gideon Bodden, aangegeven welk gewicht en vorm ze moesten krijgen. Het broeksysteem, de bedrading, is eveneens vernieuwd en aangepast. Dit bood ook de kans de historische speeltafel uit 1656 die in 1994 vervangen was door een nieuwe, samen met RCE en MenA, weer in bedrijf te stellen.

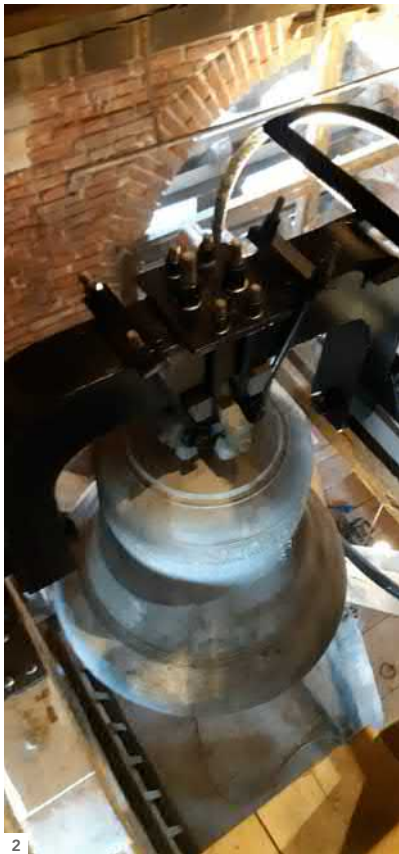
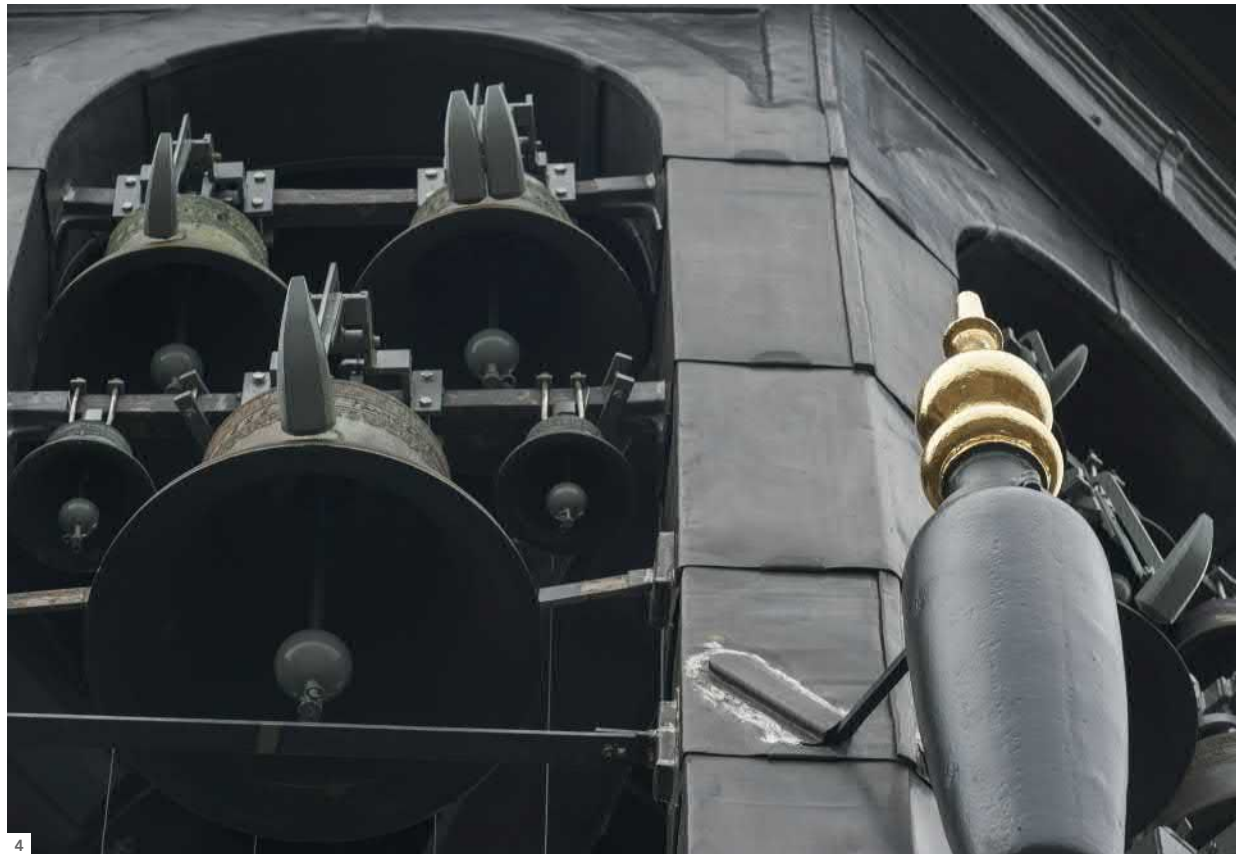
De Hemony luidklokken verkeerde eveneens in goede staat. De ophanging moest gereviseerd worden, en er is uitgebreid gekeken of in plaats van de huidige kruk-as teruggekeerd kon worden naar de historische situatie van een rechte as. Een rechte as zorgt voor een mooiere klank maar is met name beter voor de luidklokken zelf. Uitgebreid onderzoek door experts gaf echter aan dat er een risico zou bestaan dat de toren beschadigd zou kunnen raken. Daardoor zijn de klepels vernieuwd en is het huidige kruk-as ophangstelsel gereviseerd.
