Rozengracht 226 Amsterdam

restauratie 19e eeuws vakwerkhuis (rijksmonument)

archivolt architecten bv

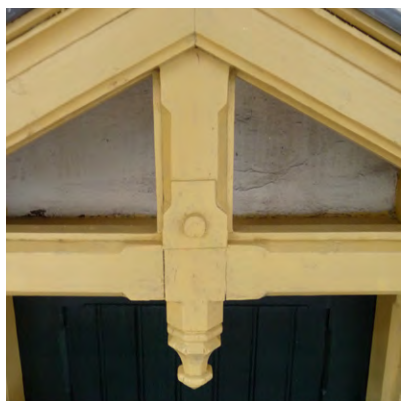
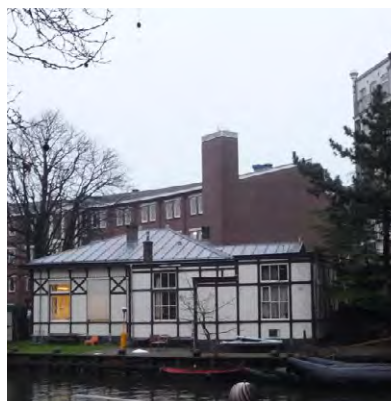
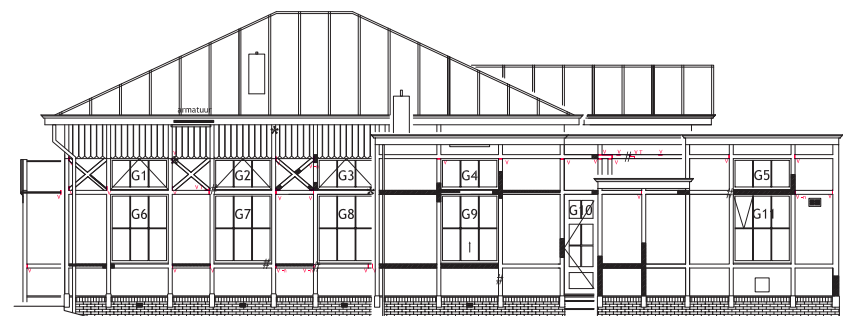
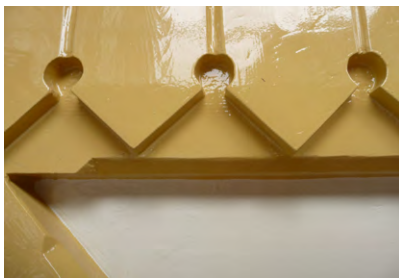
Bij het dak van de dierenkliniek werd vastgesteld dat het zink koud op het dakbeschot was aangebracht. Gevolg hiervan was dat condensatie in het houtwerk getrokken was door het ontbreken van ventilatie tussen houtbeschot en zink alsmede verstikking van het houten

dakbeschoot. Hierdoor ontstond schimmel aan de binnenzijde van het dakbeschoot en was het dakbeschoot danig aangetast. De traditionele oplossing, waarbij ventilatieruimte gecreëerd wordt, zou voor een erg dik pakket zorgen en een grote aantasting van het dakbeeld. Door de ruime overstek konden goten en houten boeidelen ongemoeid worden gelaten en door de detaillering van een nieuwe geïntegreerde dakpakket van 50 mm kon de dakhelling en ribbenindeling behouden blijven, terwijl de problemen opgelost werden.

Tijdens het onderhoudswerkzaamheden werd duidelijk dat het houtherstel omvangrijker zou worden dan vooraf gedacht. Houten onderdelen bleken van binnenuit uitgehold, doordat het vocht geen weg naar buiten had kunnen vinden. Na verwijdering van de houten delen van het dakbeschoot, bleek ook de gootconstructie en de draagconstructie hiervan in

de vorm van geornamenteerde consoles in veel slechtere staat dan visueel zichtbaar was. Bekeken moest worden hoe de aantasting aangepakt kon worden zonder de oorspronkelijke constructie en uiterlijke verschijningsvorm te veranderen. Behoud van oorspronkelijk materiaal moest voorop staan. Beeldbepalende onderdelen als consoles, dakgootconstructie en vakwerkonderdelen zijn ofwel geheel in oregon pine vervangen, danwel middels epoxy-reparaties door gecertificeerde vakmensen aangeheeld. Per situatie werd bekeken voor welke methode gekozen werd.

Door een dampopen verftype te kiezen in oorspronkelijke kleurstelling, het dak van de dierenkliniek te isoleren en de zinken dakbedekking ventilerend aan de brengen is het condensatieprobleem opgelost. Het pand is weer in oude glorie hersteld.
