De Waag Amsterdam

ontzouten van de metselwerk meesterproeven

archivolt architecten bv

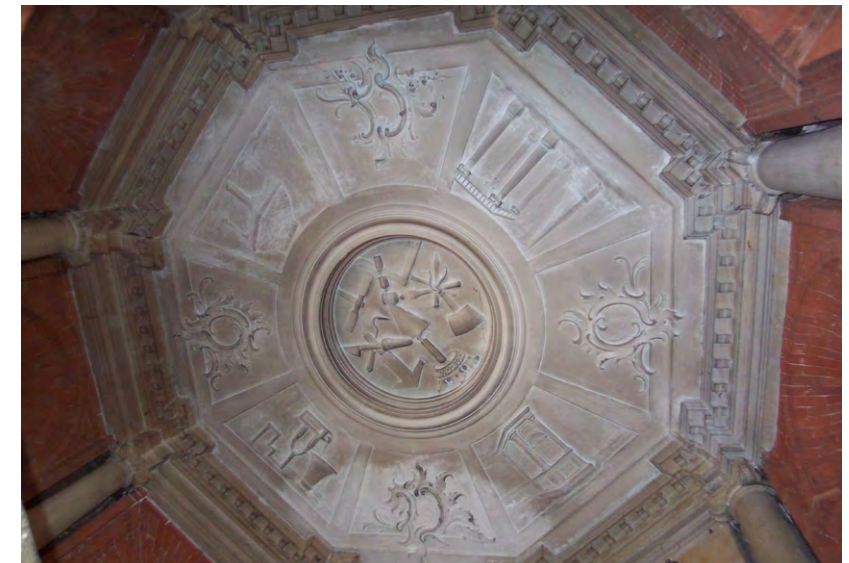
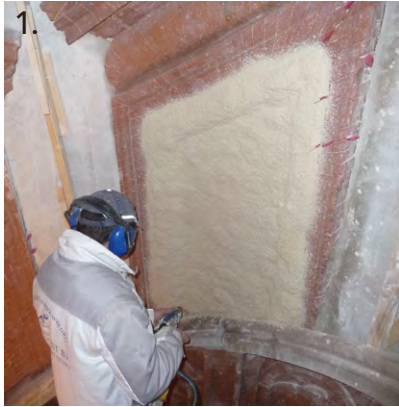
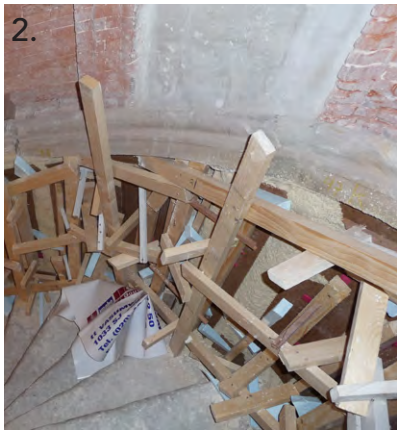
proces van ontzouten:

1. applicatie poultice
2. stutten van behandelde vakken
3. hechtingsproef
4. verwijderen
5. eindresultaat ontzouting

Samen met de aannemer hebben wij gezocht naar een goede applicatie. Hierbij wordt de mortel zodanig aangebracht dat deze gedurende vier dagen blijft hechten aan het metselwerk om het ontzoutingsproces goed te laten verlopen. Tijdens de uitvoering zijn constructies toegepast, die de mortel tegen het metselwerk aan bleven drukken. Na drie behandelingsronden bleek het zoutgehalte in de meesterproeven voldoende te zijn verminderd.
