Montelbaanstoren Amsterdam

restauratie 17e eeuwse monument

archivolt architecten bv

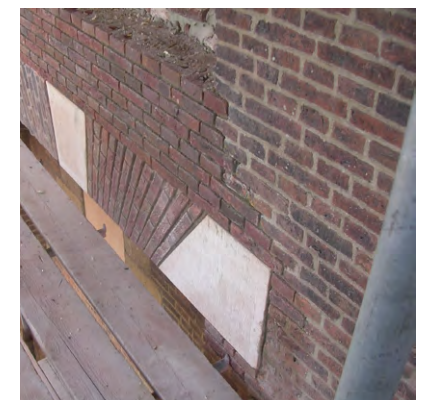
laten analyseren op o.a. zoutgehalte in de stenen, porositeit en relatieve vochtigheid. Hieruit bleek dat naast het optrekkend vocht ook de herstellingen uit de 19e en 20e eeuw voor waterdichte lagen zorgden in het voor het overige poreuze originele metselwerk. Ter plaatse hiervan deze lagen hoopte vocht zich op in het originele metselwerk, met vorstschade als gevolg.

Het metselwerk is getracht met behoud van de originele stenen te herstellen. De 19e en 20e eeuwse herstellingen die voor vochtpeenhoppingen zorgden zijn vervangen door een zachtere poreuze steen overeenkomstig het originele metselwerk.

Tevens wordt het optrekkend vocht gereguleerd door in de voet van de toren geboorde gaten die aan de buitenzijde zijn voorzien van een chamotterooster. Deze gaten fungeren als ventilatiekanalen in het metselwerk en bieden optrekkend vocht de mogelijkheid om uit te treden. Door deze ingrepen is de relatieve vochtigheid in het metselwerk teruggedropen van 20% voor de restauratie naar waarden onder de 5% bij metingen in de controleperiode van 5 jaar na afloop van de werkzaamheden.

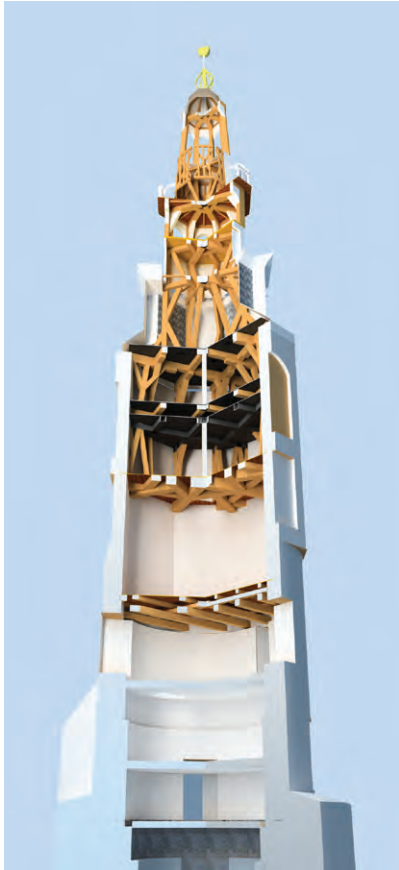
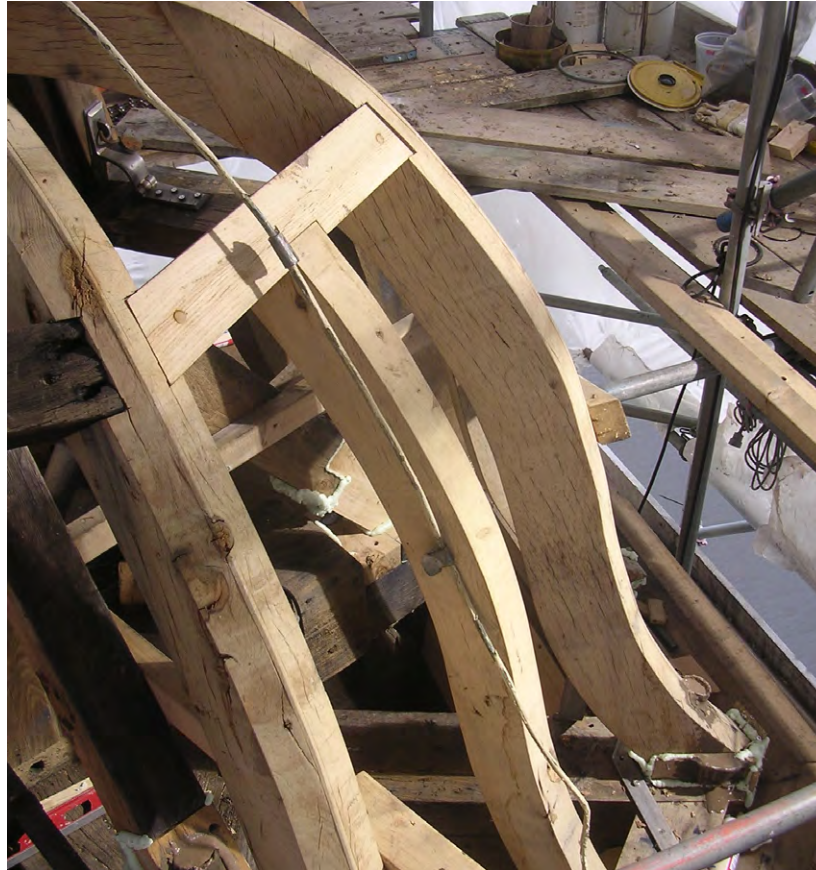
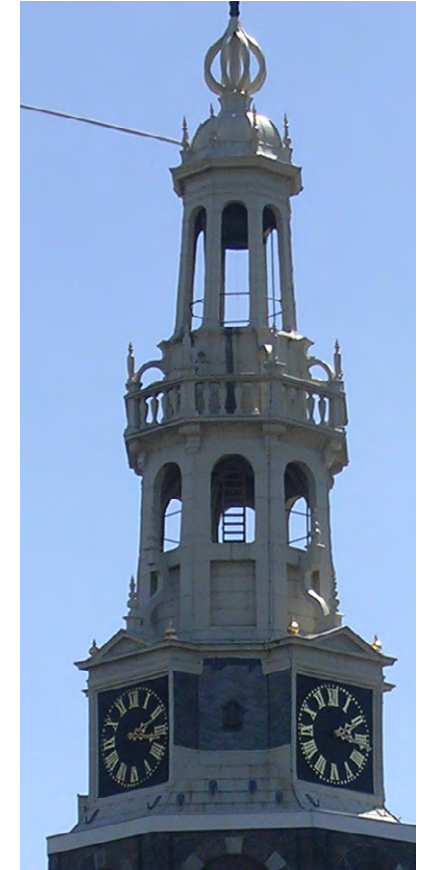
Een houten met lood beklede constructie is vatbaar voor condens en houtaantasters, zoals o.a. de bonte knaagkever, houtworm en houtschimmels. Bij de toren bleken met name de houten delen die aan de buitenzijde zijn bekleed met een loden gevel- en dakbekleding, kwetsbaar. Als gevolg van kleine lekkages in het lood, maar ook door condensvorming tussen het lood en het houtwerk ontstaat een goede voedingsbodem voor houtaantasters. Alle loden delen zijn afgenomen en waarbij de aangetaste delen zijn vervangen. Het lood is herplaatst met een vochtregulerende scheidingslaag, die condens op het hout voorkomt.

Herstel van een gecompliceerde houtconstructie zoals de Montelbaanstoren vraagt om voldoende kennis van de opbouw van de constructie. De volledige houtconstructie is daarom ingemeten en uitgewerkt in een drie dimensioneel model. Dit model is bood inzicht in werkvolgorde van het herstel om de oorspronkelijke constructie zoveel als mogelijk in tact te laten.

Aan de hand van dit model hebben wij betrokken partijen ervan kunnen overtuigen dat het tijdelijk afhijzen van het topje voor het herstel van de onderliggende balkconstructie tot de minste aantasting zou leiden van de

oorspronkelijke constructie. Omdat voor het verwijderen van het topje zelf alleen de toch al aangetaste voet van de Koningstijl doorgezaagd hoefde worden, bood deze oplossing het minste verlies van origineel in goede staat verkerend materiaal en opbouw van de constructie.
