# AMSTERDAM WESTERKERK

restauratie rijksmonument

**archivolt**  
**architecten**

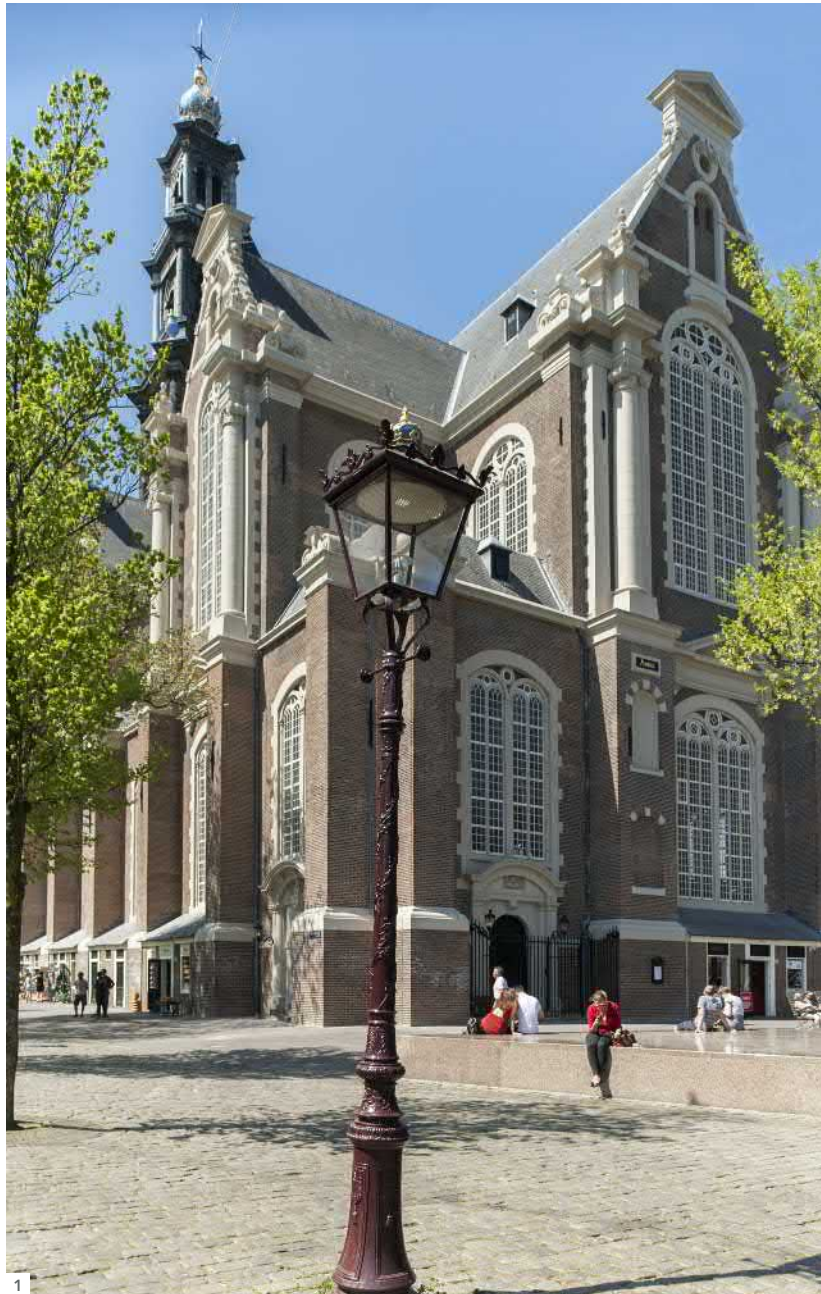
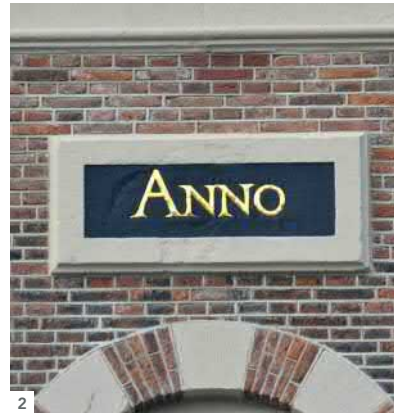
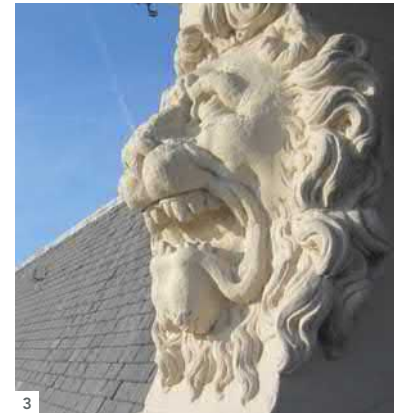
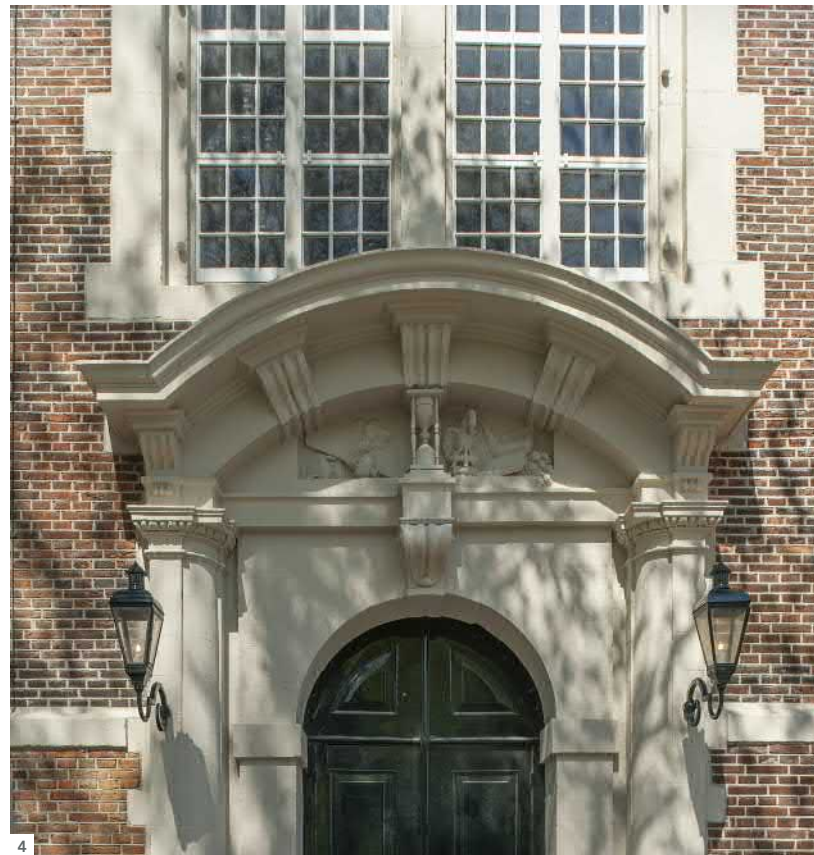
1 foto vanaf Westerkmarkt; 2 gevelsteen; 3 leeuwenkop; 4 entree kerk

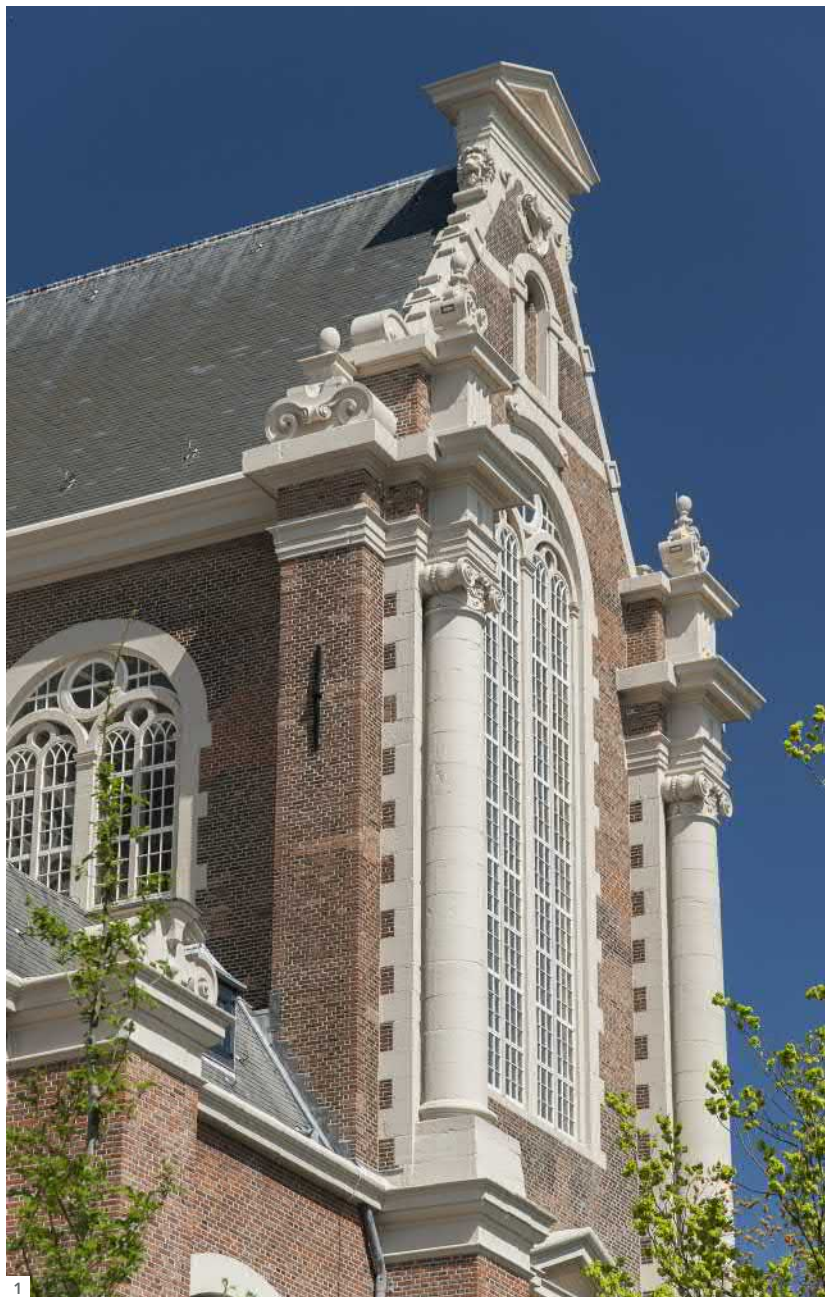
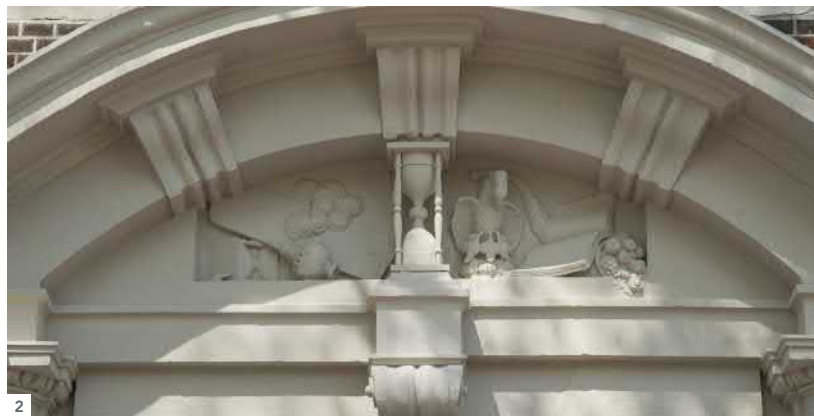
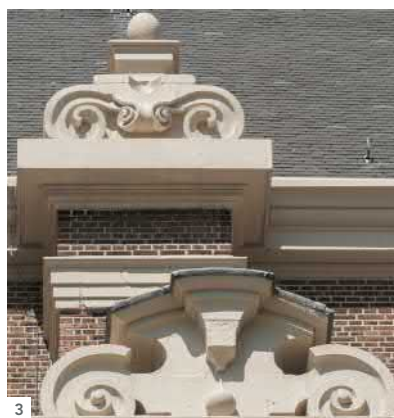
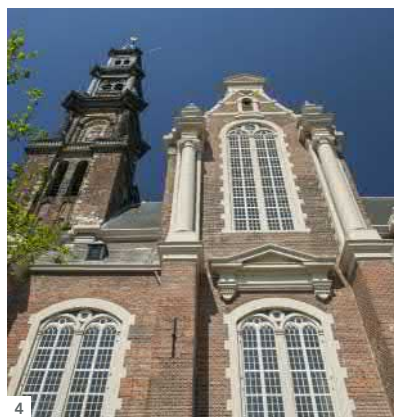
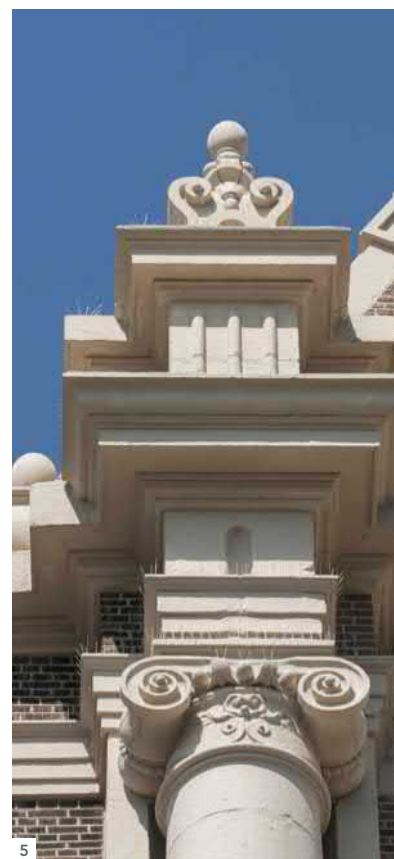
onderzoek door ons bureau en het opzetten van meerdere kleurmonsters is uiteindelijk gekeken naar het herstel van het beeldensemble van de kerk en de onbeschilderde toren. Mede door het ontbreken van historische onderbouw voor geschilderd natuursteen is gekozen voor een speciaal voor de kerk gemengde kleur met een grijze ondertoon die zorgt voor een mooi en rustig samenspel met de toren.

Eind 2013 is gestart met het grootschalig onderhoud van het exterieur aan de noord- en oostzijde van de kerk. Naast voegwerkerherstel en inboeten van stenen is het natuursteen waar nodig hersteld en zijn de bouwkundige aansluitingen vernieuwd en aangepast. De nieuwe stenen zijn speciaal op ambachtelijke wijze gemaakt en passen qua kleurmengeling, formaat, eigenschappen en structuur bij het oude metselwerk. Eind 2014 is aangevangen met de laatste fase van het exterieur. De hele restauratie was in het voorjaar van 2016 afgerond.

De kleurstelling van natuursteen ornamenten werd in nauw overleg met Bureau Monumenten en Archeologie van Amsterdam en de Rijksdienst voor Cultureel Erfgoed bepaald. Middels het uitvoeren van kleurhistorisch

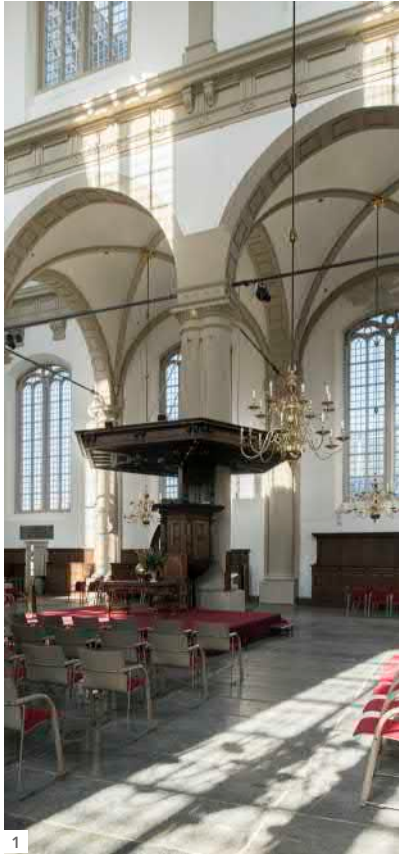
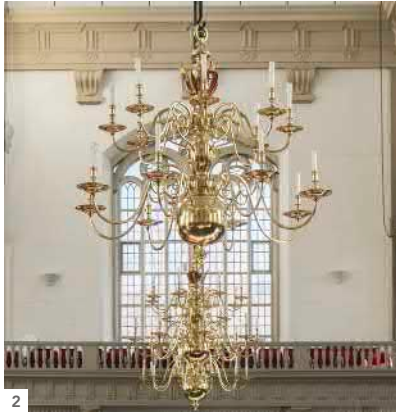
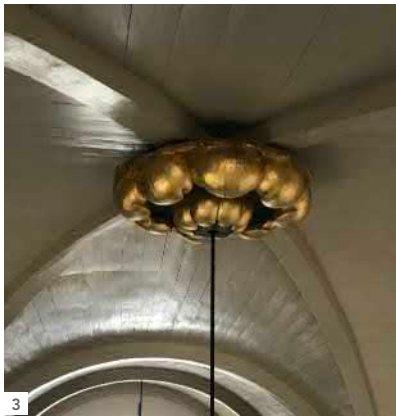
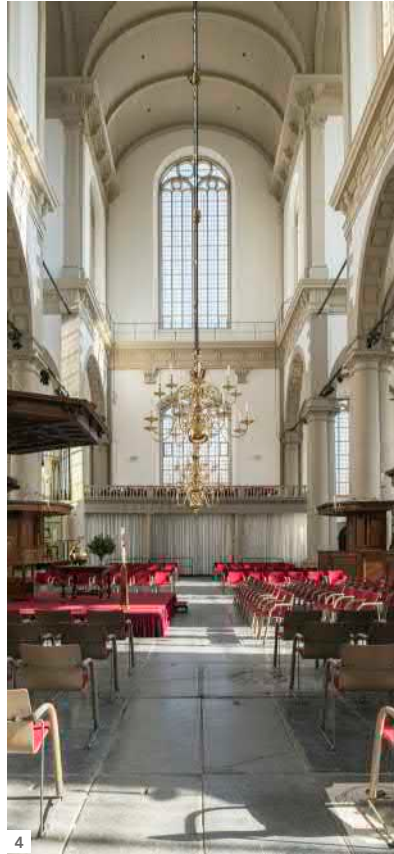
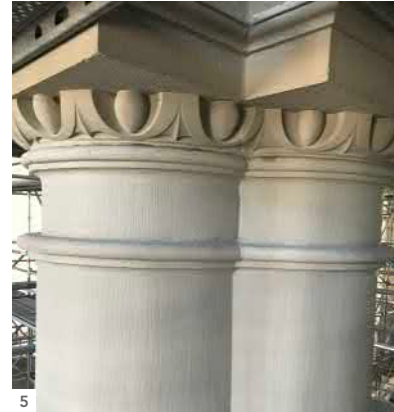
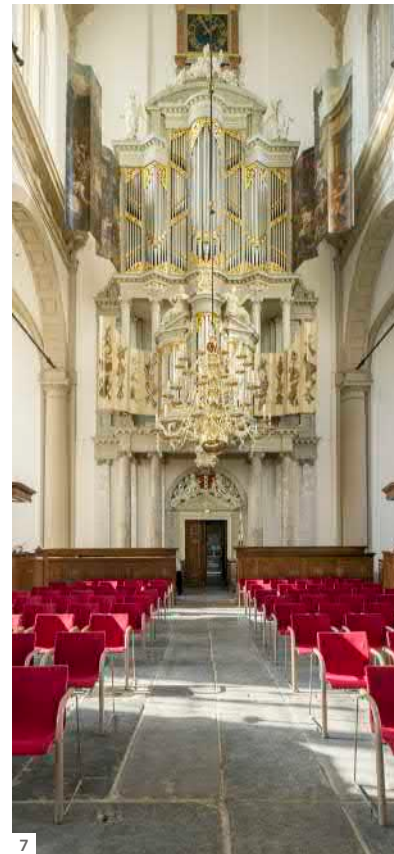
In het interieur speelde inwatering, de opbouw en de aanwezigheid van zouten in de stuc laag een rol in het ontstaan van schade. Door het aanpassen van detaillering aan de buitenzijde wordt inwatering voorkomen. Het hoge percentage aanwezige zouten was echter een bron van zorg. Begin 2015 zijn vijf verschillende stucproeven opgezet, die langdurig zijn gemonitord, om te komen tot een oplossing passend bij de monumentale waarde van de kerk en de onderliggende problematiek. Uiteindelijk is gekozen om alleen het stucwerk met schade of wat los zat te vervangen voor een beter ademde stuc-opbouw afgewerkt met een ademde minerale verf.

Voor de gestucte wanden is gekozen voor een zachte witte kleur, die goed aansluit bij het natuursteen. Hierdoor is een mooi geheel ontstaan, en geeft een warme sfeer.

Een deel van het interieur is nog niet uitgevoerd, dit betreft de lagere delen aan de zuidzijde. Hierdoor is nog een verschil te zien tussen de oude en nieuwe kleurstelling in het interieur.

In 2019 zijn de werkzaamheden aan het interieur van de kerk uitgevoerd. Om te zorgen dat de kerk beschikbaar bleef voor kerkdiensten zijn de werkzaamheden gefaseerd uitgevoerd en is een stofschoot geplaatst in het midden van de kerk. Hierbij is de gehele binnengevel vanaf de steigers afgeklopt om los stucwerk te lokaliseren. De kleurstelling van de gestucte wanden en de natuurstenen bouwdelen zijn in overleg met Bureau Monumenten en Archeologie en de gebruikers overeengekomen. De kleurstelling wijkt iets af van de situatie voor de restauratie. De kleur van de kolommen is getracht zo dicht mogelijk bij een Bentheim zandsteenkleur te brengen. Het houten gewelf en de kroonlijst zijn in dezelfde kleur geschilderd als het natuursteen, zodat

Tijdens de werkzaamheden aan het stucwerk ontstond veel stof, wat het monumentale Duyschot orgel kon beschadigen. Om dit te voorkomen is een steiger gebouwd die geseald is en zijn filters geplaatst. Tegelijkertijd met de restauratiewerkzaamheden aan het interieur zijn er onderhoudswerkzaamheden verricht aan het Duyschot orgel door een gespecialiseerd orgelrestauratiebedrijf.

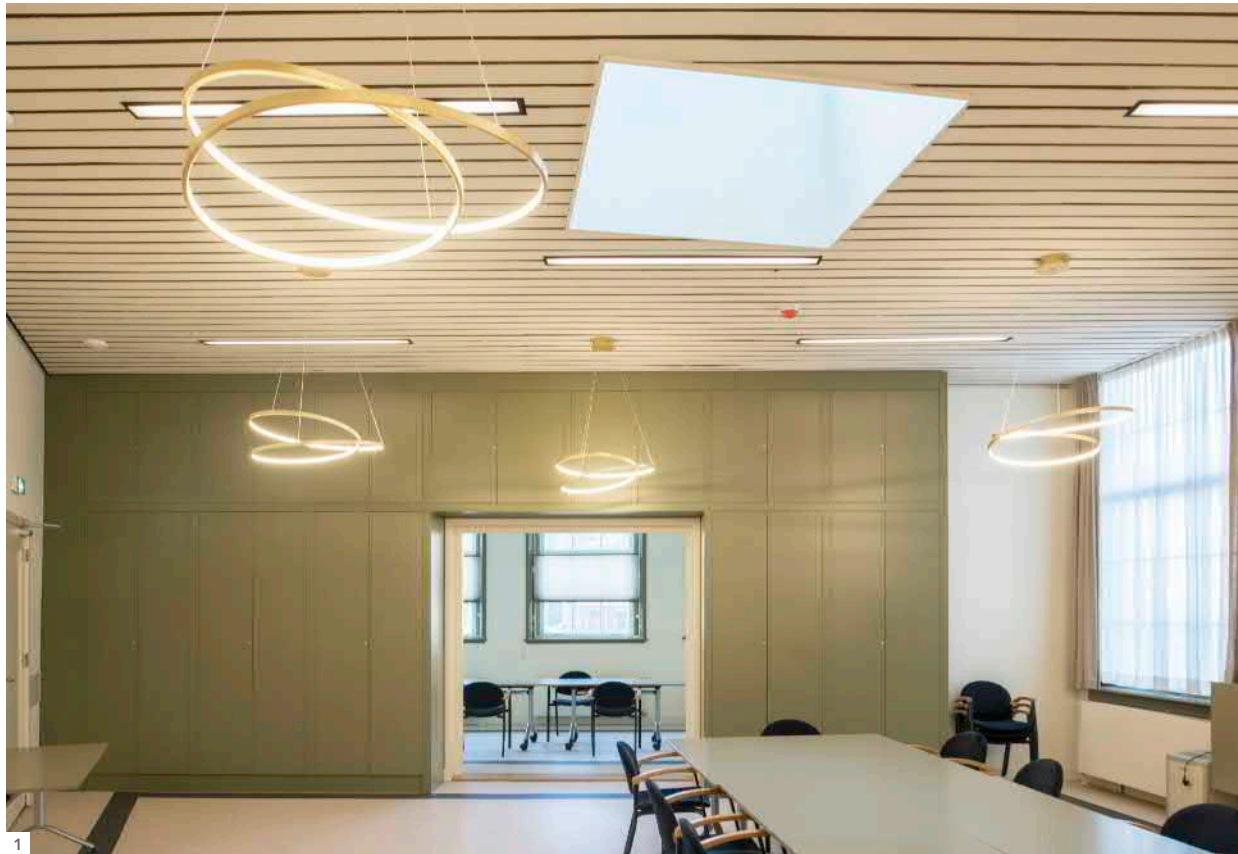
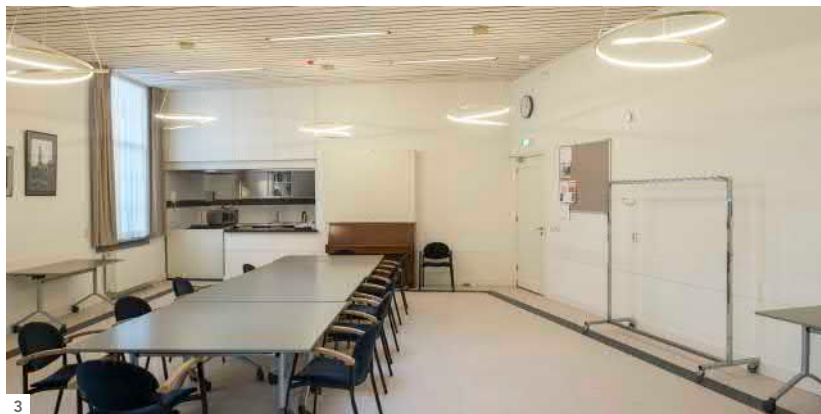
Het Prinsenhuis bestond uit twee aparte ruimten. Deze ruimten zijn met elkaar verbonden door een doorbraak te maken in de scheidingswand. Door de doorbraak heeft de grote zaal nu weer uitzicht op de Prinsengracht. Tevens is er een doorkijk naar de Westertoren gemaakt door een daklicht te plaatsen. Deze geeft een mooie natuurlijke lichtinval in de ruimte en zorgt tegelijkertijd voor de benodigde ventilatie.

Na de restauratie van het kerkgebouw is het bijgebouw het Prinsenhuis en de toiletgroepen van de kerk gerenoveerd. Het Prinsenhuis wordt gebruikt door de kerk als vergaderruimte, opvang voor kinderen tijdens de diensten, ruimte voor de catering tijdens bruiloften en als verhuurbare ruimte voor diverse doeleinden.

Het doel was om het geheel meer te betrekken bij de kerk. Een belangrijke stap was om de hal vanuit de kerk richting het Prinsenhuis en de toiletgroep van nieuw tegelwerk te voorzien en de kleurstelling van beiden gebouwen op elkaar af te stemmen. Een steunbeer van de kerk werd weer zichtbaar door het verwijderen van een later aangebrachte kast. De vloertegels in de hal doen denken aan de grafzerken in de kerk, welke mooi doorlopen de toiletgroepen in. In de toiletgroepen zijn de wandtegels en het sanitair vernieuwd.
